# નેપાળના ગ્લેશિયર તૂટવાની ઘટના : ખરેખર શું થયું અને ભારત પર તેની કેટલી અસર પડશે?

**સાયન્સ એન્ડ નોલેજ**  
★ ધર્મજય રાવલ

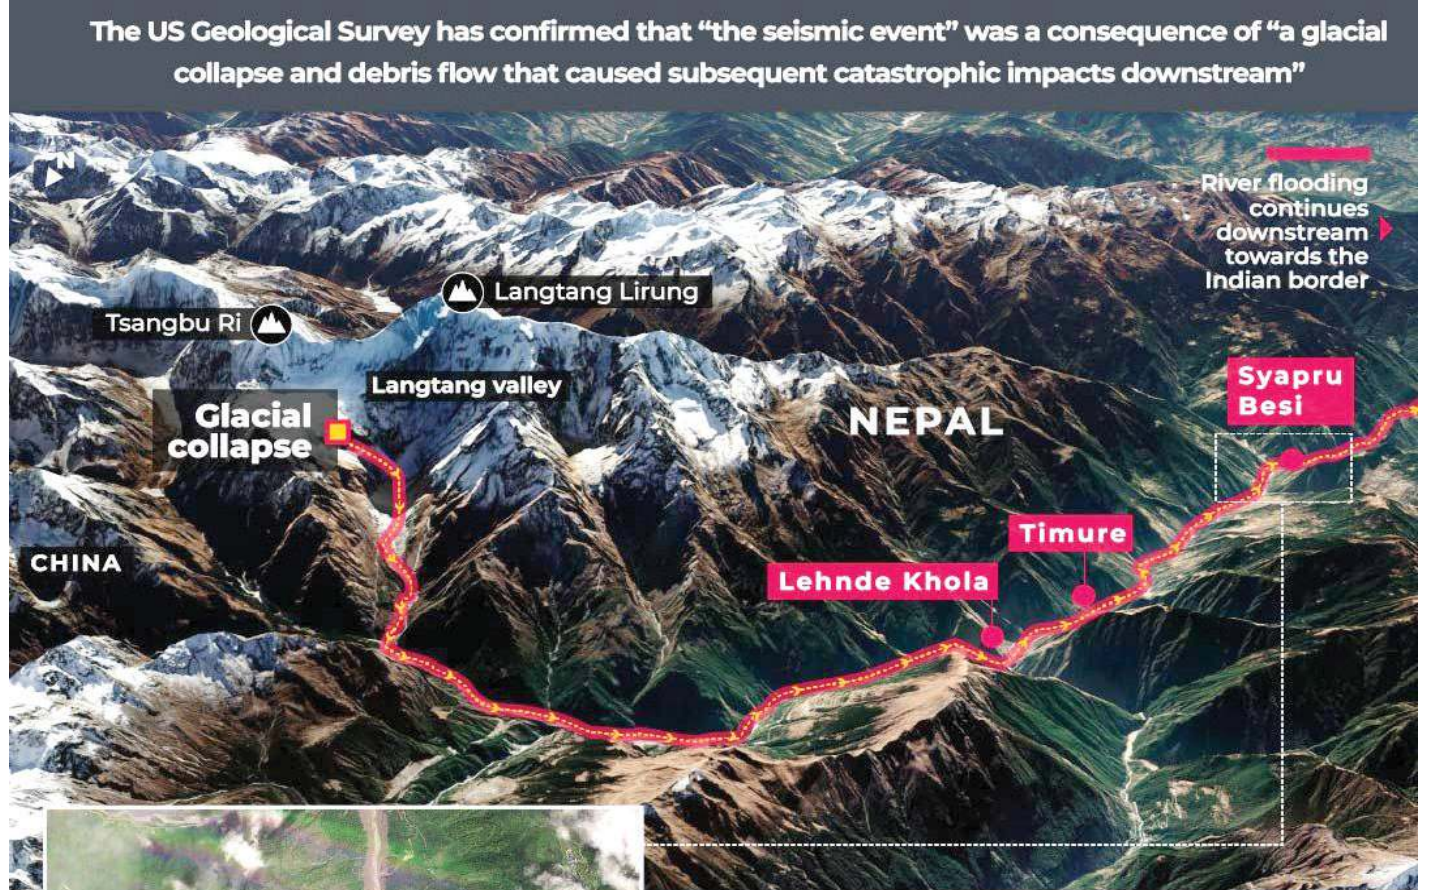
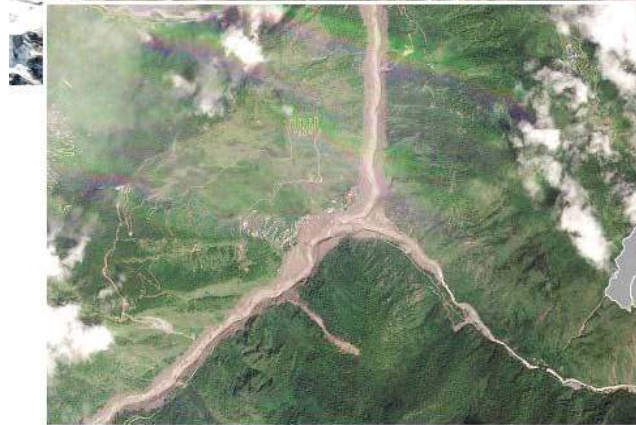
This satellite image released by Planet Labs on August 26 shows an aerial view of the Syapru Besi village and Trishuli River after a huge flood in Rasuwa district.

આગળ જઈને લેન્ડે ખોલા નેપાળના રસુવા વિસ્તારમાં ત્રિશૂલી નદીમાં મળે છે. અહીંથી આ પૂરનું પાણી ત્રિશૂલી નદી સાથે આગળ વધે છે. લેન્ડે ખોલા અને ત્રિશૂલી નદી જ્યાં મળે છે ત્યાં નેપાળ અને ચીન વચ્ચેનો મહત્વપૂર્ણ સરહદી વિસ્તાર આવેલો છે. અહીં બંને દેશોની ઇમિગ્રેશન વ્યવસ્થા છે. નેપાળનું ઇમિગ્રેશન કાર્યાલય પ્રમાણમાં નાનું છે, જ્યારે ચીન તરફ વિશાળ ઇમિગ્રેશન બિલ્ડિંગ, ઓફિસો, રહેણાંક ક્વાર્ટર્સ અને પાર્કિંગ સહિતનું મોટું માળખું બનાવવામાં આવ્યું છે. આ જ રસ્તો નેપાળ મારફતે કૈલાસ-માનસરોવર યાત્રા માટે જતા યાત્રીઓ માટે તિબેટમાં પ્રવેશવાનો મહત્વપૂર્ણ માર્ગ છે. ઘટના વહેલી સવારે બની ત્યારે યાત્રીઓ ઇમિગ્રેશનની પ્રક્રિયામાં વ્યસ્ત હોવાની માહિતી છે. લેન્ડે તરફથી અચાનક આવેલા ભારે પૂરનો પ્રવાહ એટલો ઝડપી હતો કે ખૂબ જ ઓછા સમયમાં સરહદ પરના માળખાને ભારે નુકસાન થયું.

અહીં એક બાબત ખાસ સમજવા જેવી છે—ગ્લેશિયર તૂટે ત્યારે માત્ર પાણી જ નીચે આવતું નથી. ગ્લેશિયર અને પર્વત પરથી ઝડપથી નીચે ધસી આવતું પાણી પોતાની સાથે બરફ, માટી, મોટા પથ્થરો અને અન્ય કાટમાળ પણ ખેંચીને લાવે છે. તેથી તે સામાન્ય પૂર કરતાં અનેકગણું વિનાશક બની શકે છે. લેન્ડે ખોલાનું પાણી ત્રિશૂલીમાં ભળ્યા પછી આ પૂરનો પ્રવાહ ત્રિશૂલી નદી સાથે આગળ વધ્યો. ત્રિશૂલીના ઉપરના ભાગમાં તિબેટ તરફ માનવ વસાહતો ઓછી હોવાથી નુકસાન મર્યાદિત રહ્યું, પરંતુ તેની નીચેનો નેપાળનો વિસ્તાર ખૂબ જ વધુ વસાહત ધરાવે છે.
